OCENA STANU TECHNICZNEGO
WRAZ Z PROJEKTEM REMONTU

NAZWA INWESTYCJI:	REMONT STACJI UZDATNIANIA WODY W HUCIE NA DZIAŁCE NUMER 308/5
ADRES OBIEKTU:	Miejscowość: HUTA Powiat: CZARNKOWSKO-TRZCIANECKI Województwo: WIELKOPOLSKIE
NUMER EWIDENCYJNY DZIAŁKI:	DZ. NR 308/5
INWESTOR:	ZAKŁAD USŁUG KOMUNALNYCH SP. Z O.O. BRZEŻNO, UL. KRÓTKA 1 64-700 CZARNKÓW

Czarnków, Luty 2014r.

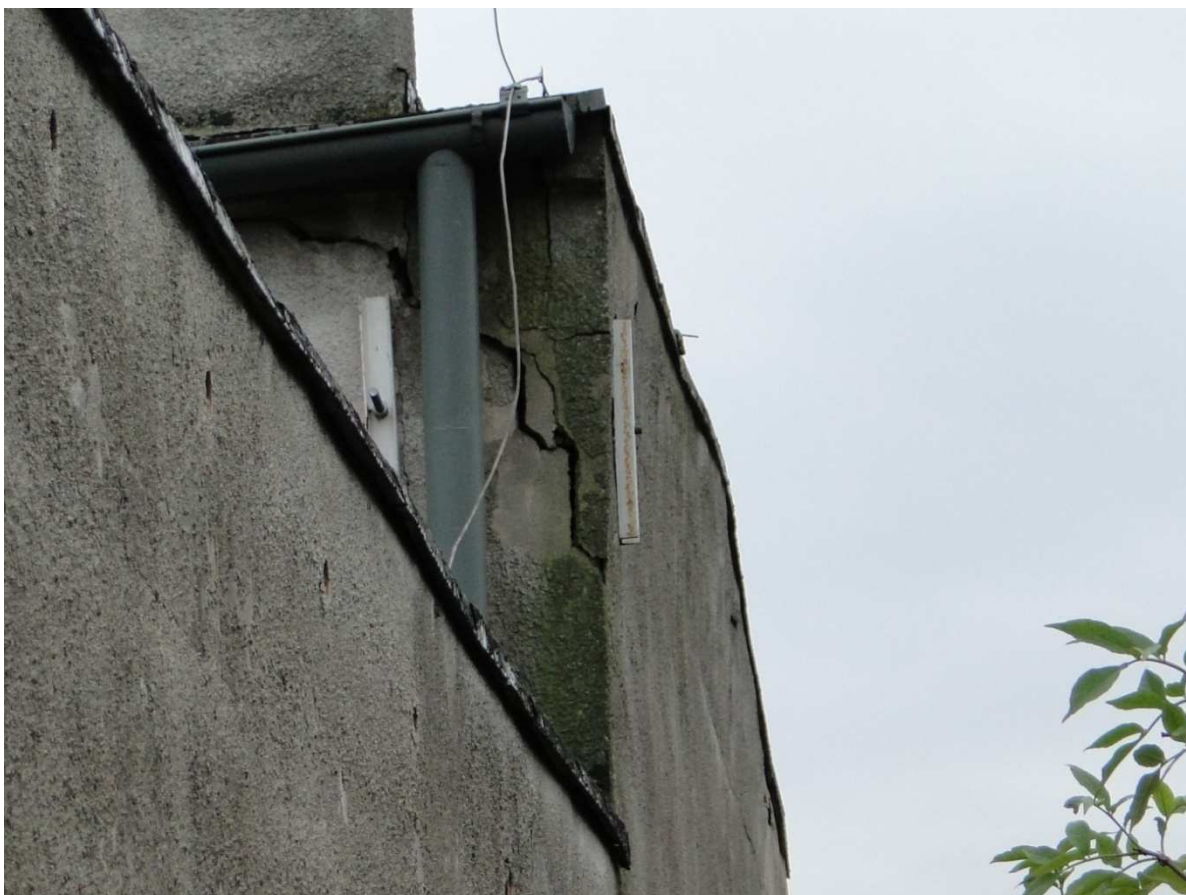
- W budynku w związku z brakiem wieńca wystąpiły zarysowania i pęknięcia:
 - zarysowania poziome z zewnątrz dookoła budynku na wysokości podparcia stropu,
 - spękanie od zewnątrz naroża od strony północno-wschodniej na wysokości podparcia stropu,
 - zarysowania pionowe i ukośne wewnątrz w narożach,
 - zarysowania pionowe ścian oraz poprzeczne stropu przy słupach wewnątrz,
 - spękanie od zewnątrz naroża od strony północno-wschodniej na wysokości podparcia stropu,wskazujące na rozsuwanie się ścian szczytowych.

Fot. 2 – Widok spękanego narożnika elewacji od strony północno-wschodniej

Uszkodzone fragmenty muru w narożu od strony północno-wschodniej na wysokości podparcia stropu należy rozebrać i przemurować z zastosowaniem cegły pełnej ceramicznej zaprawy cementowo-wapiennej.

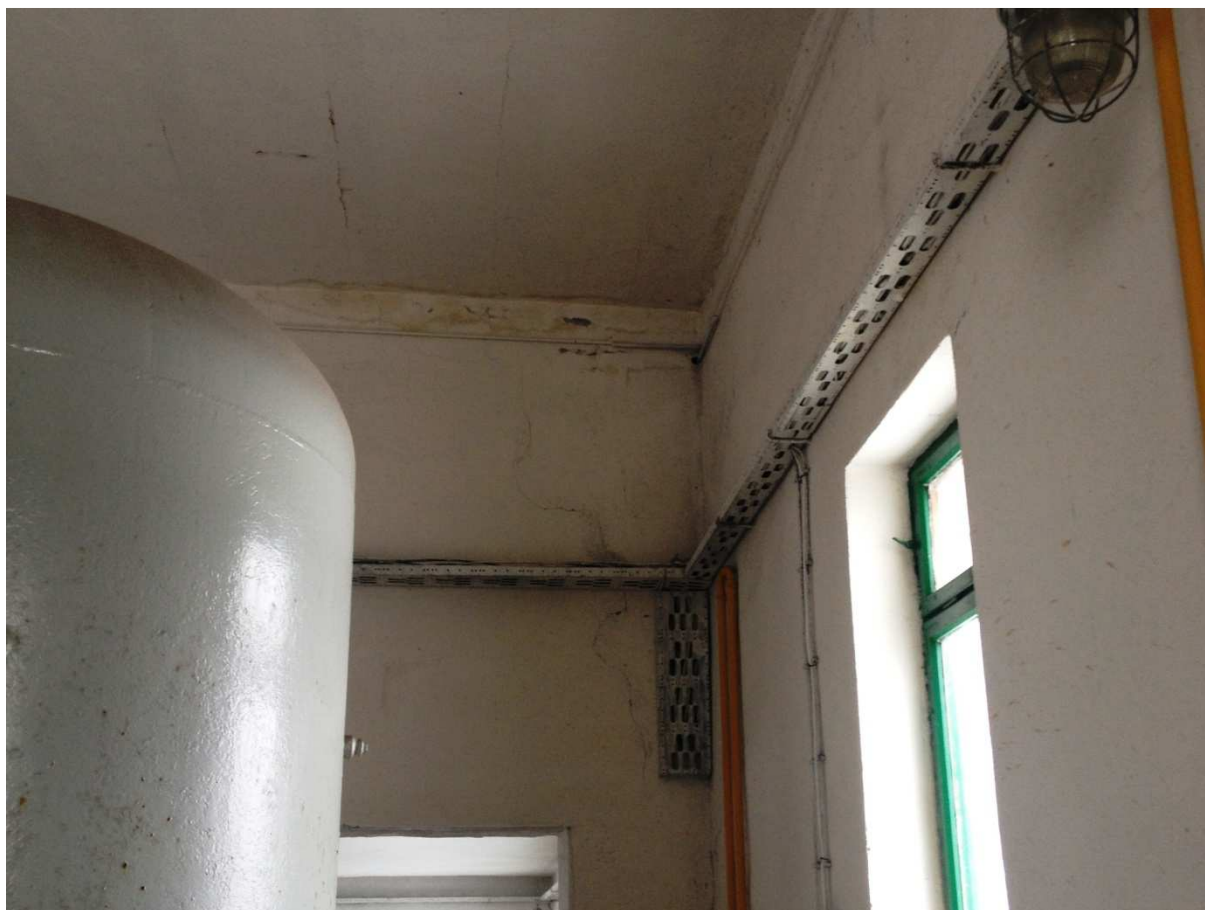
Fot. 9 – Widok ukośnych zarysowań narożnika od strony południowo-wschodniej

Naprawę zarysowań i pęknięć należy wykonać poprzez iniekcję żywicą poliuretanową do siłowego zamykania i mostkowania rys w miejscach, gdzie wymagana jest wytrzymałość mechaniczna - KÖSTER KB-Pur® IN 3 (lub równoważna).

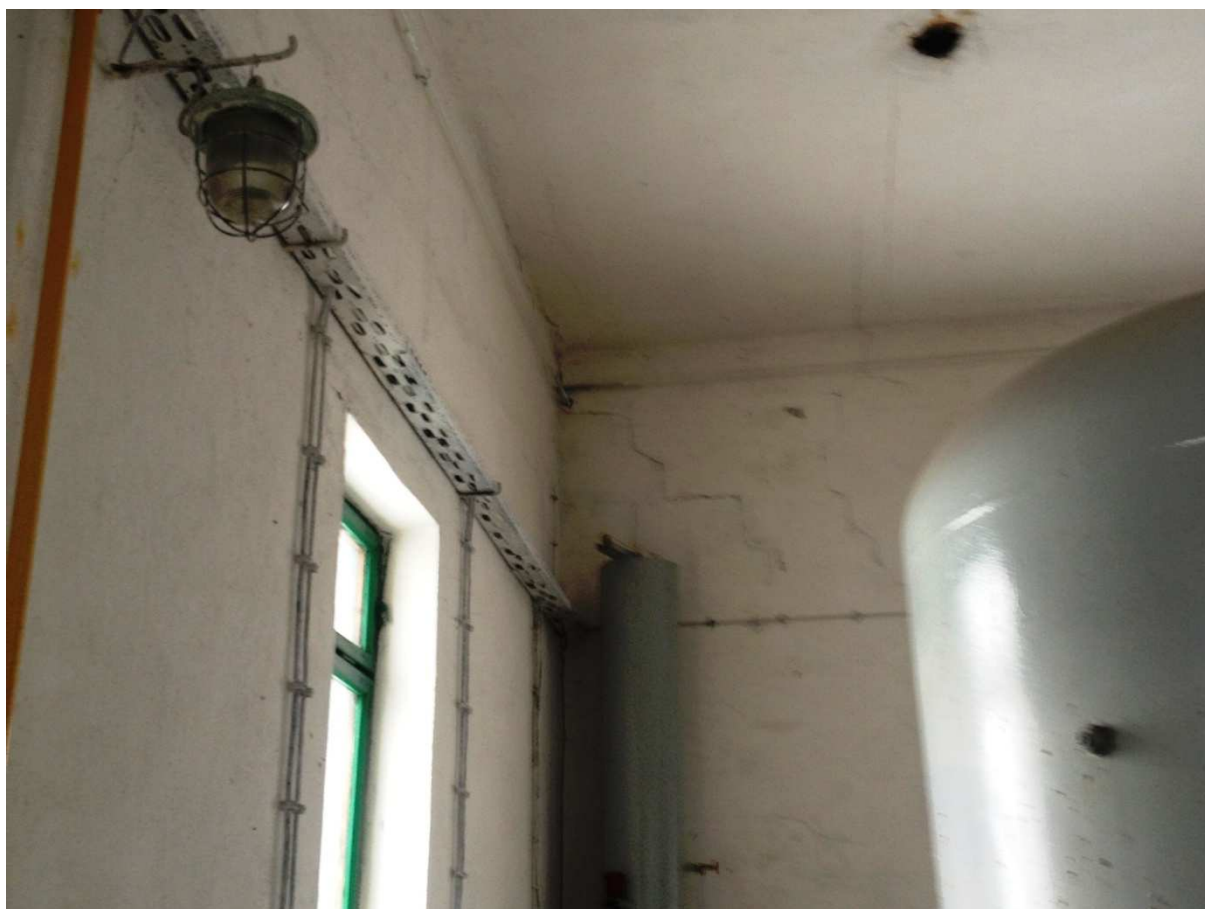
Fot. 10 – Widok ukośnych zarysowań narożnika od strony południowo-zachodniej

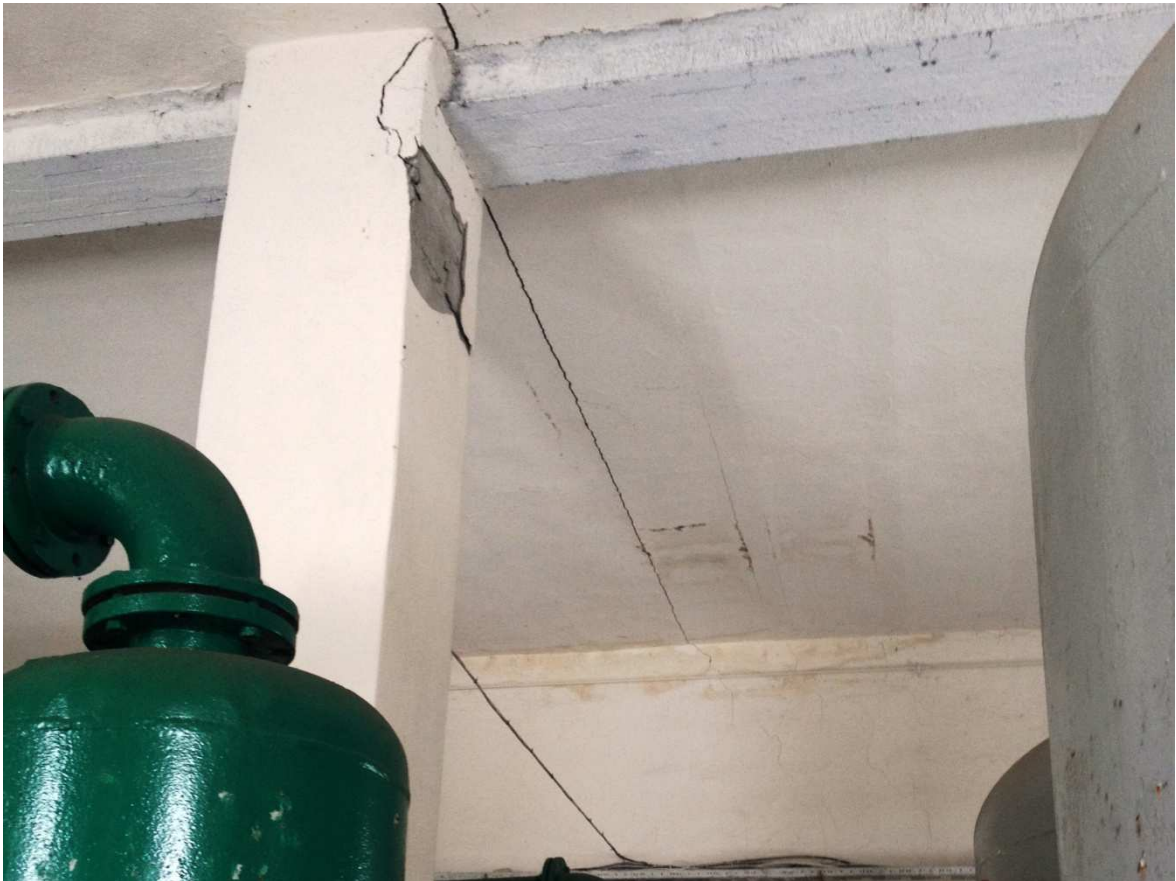
Fot. 11- Widok zarysowań poprzecznych stropu oraz słupa

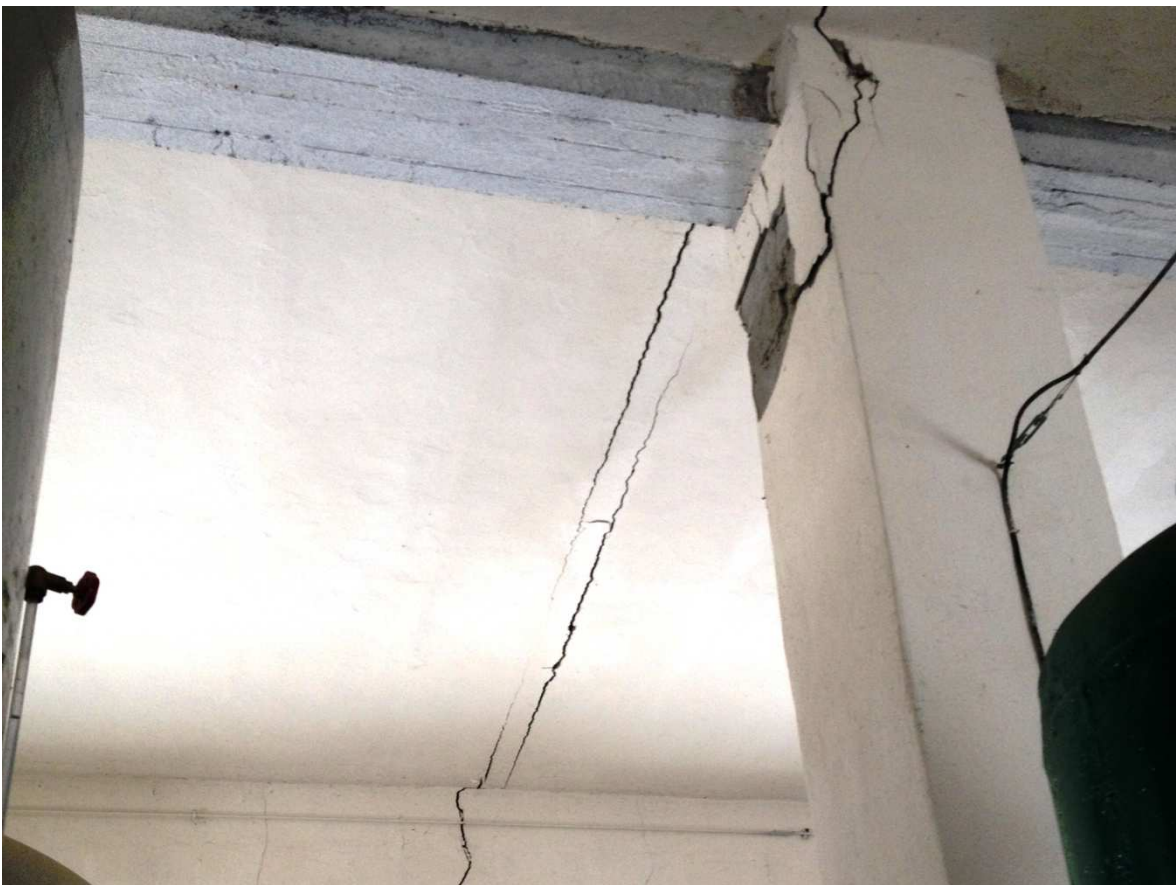
Fot. 12 - Widok zarysowań poprzecznych stropu oraz słupa

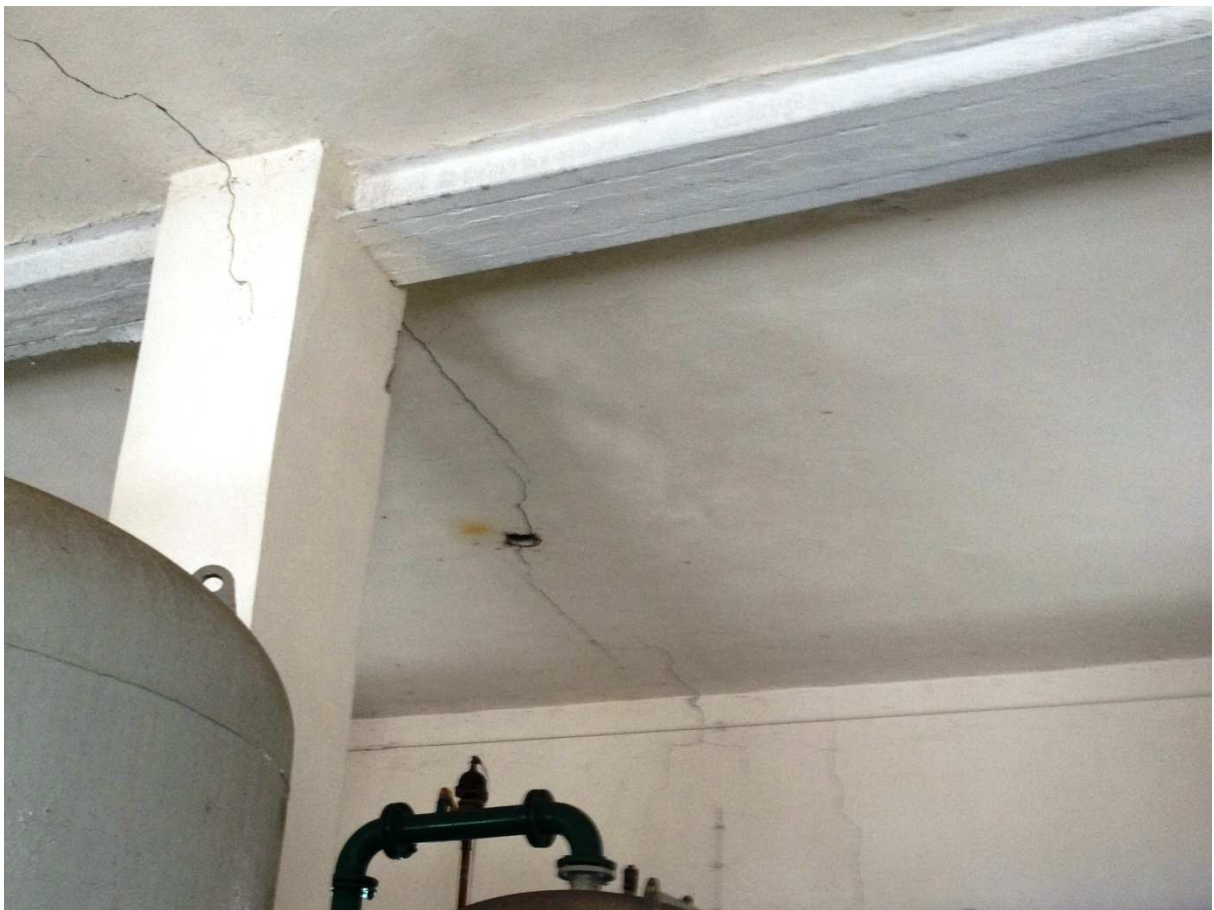
Fot. 13 - Widok zarysowań poprzecznych stropu oraz słupa

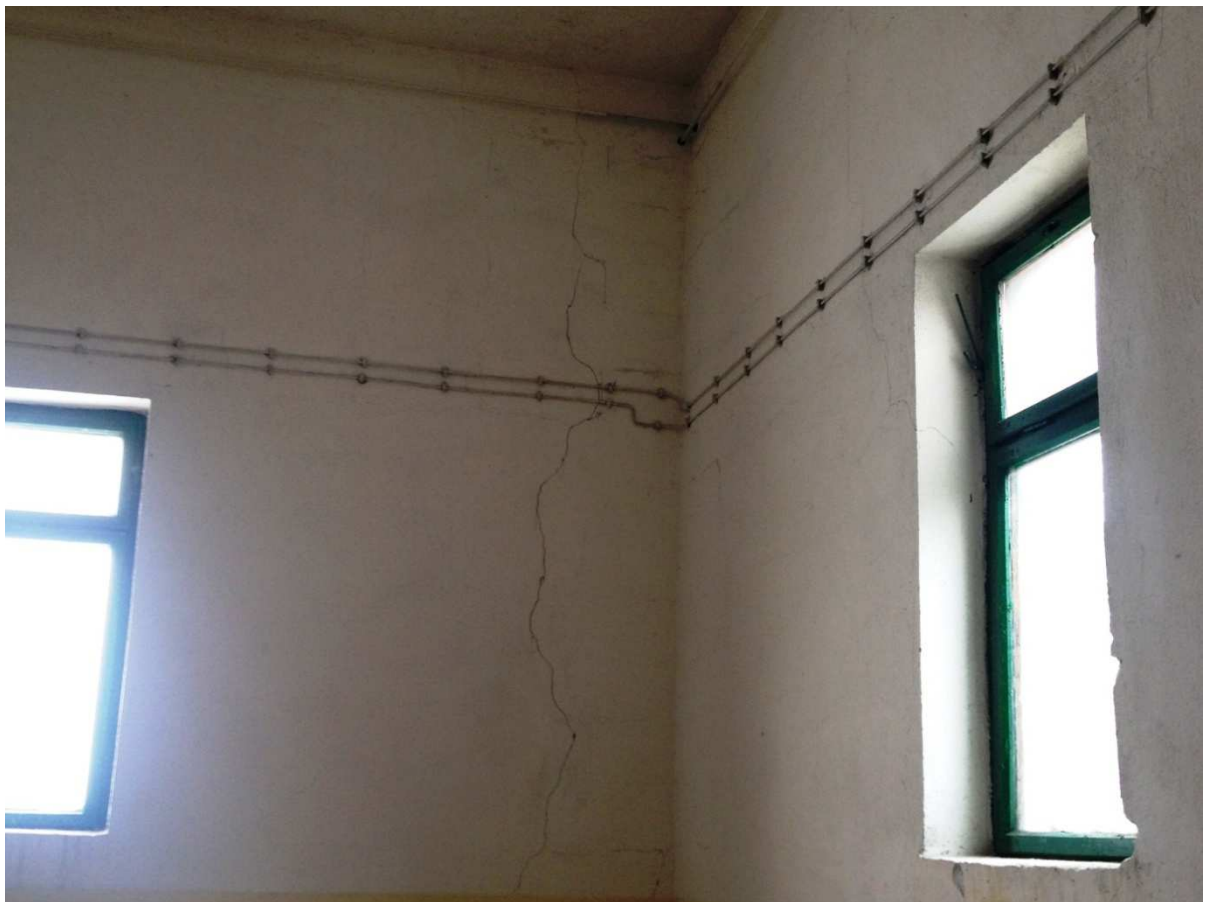
Fot. 14 - Widok pionowych zarysowań narożnika od strony północno-zachodniej

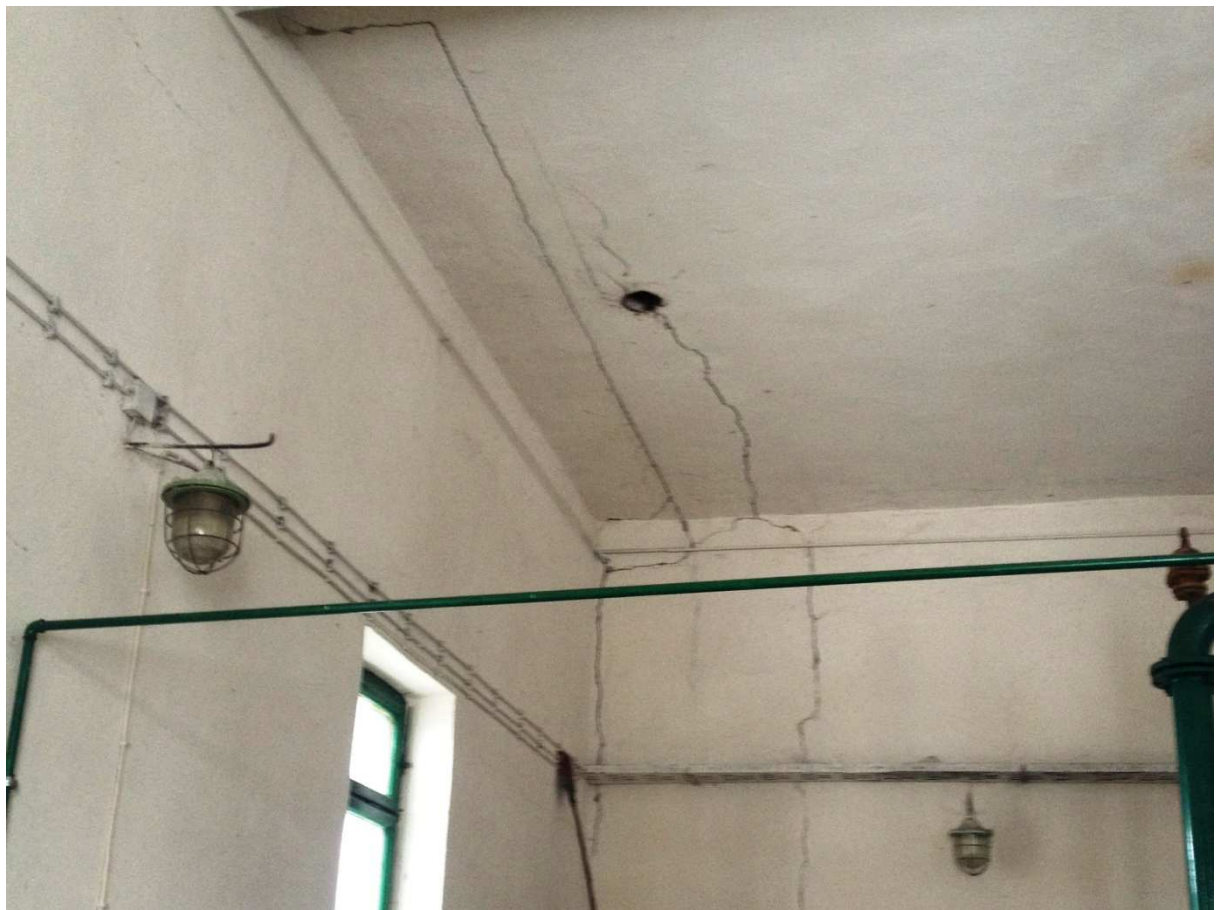
Fot. 15 - Widok pionowych i ukośnych zarysowań narożnika oraz pęknięć stropu od strony północno-wschodniej

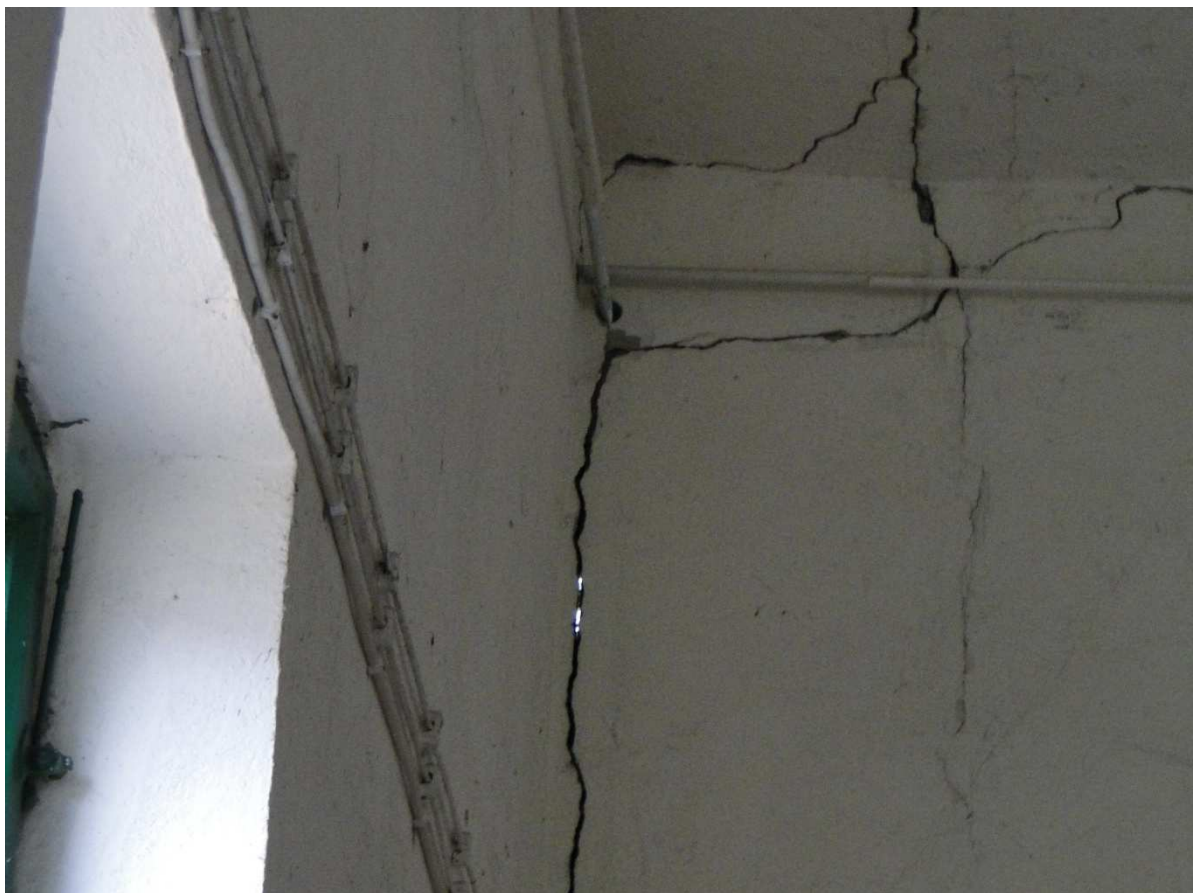
Fot. 16 - Widok pionowych i ukośnych zarysowań narożnika oraz pęknięć stropu od strony północno-wschodniej
